PC床版端部処理システムの日本高圧コンクリート施工例 (参考資料)

1. 従来構造とPC床版端部処理システムの構造比較

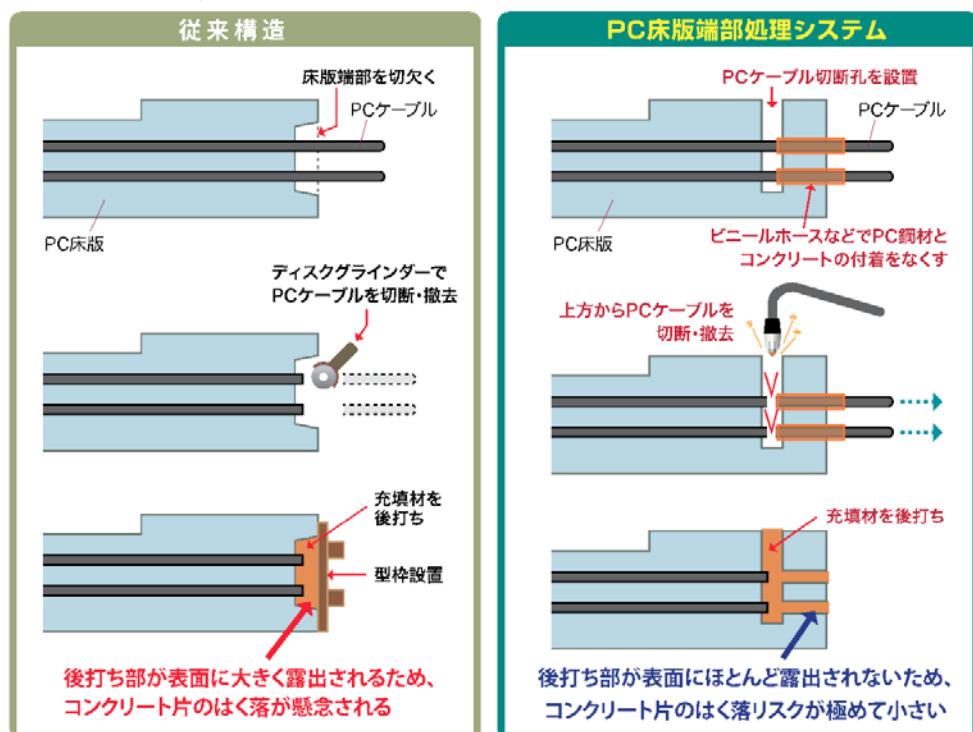
図-1 従来構造とPC床版端部処理システムの構造比較

図-1に従来構造とPC床版端部処理システムの構造比較を示す。一般的なプレキャストPC床版は、PCケーブルのかぶりを確保するため、床版端部の側面に切欠きを設けて、そこでPCケーブルを切断した後に、型枠を設置して充填材を後打ちする構造で、充填材の後打ち部が表面に大きく露出されるため、コンクリート片のはく落が懸念される。一方、PC床版端部処理システムは、あらかじめ床版の上面に切断孔を設けておき、その切断孔からPCケーブルを切断する構造で、充填材の後打ち部が表面にほとんど露出されないため、コンクリート片のはく落リスクが極めて小さく、プレキャストPC床版のはく落に対する安全性が向上する。写真-1に充填材後打ち後の床版側面を示す。本技術を用いた場合、充填材の後打ち部が表面に露出されるのは、いくつかのPCケーブル孔($\phi 22$)であり、Pコンより小さい孔となる。さらに、充填材の後打ち部は横に細長い形状となるため、そもそもはく落が発生しにくい構造となる。よって、コンクリート片のはく落に対する『発生確率』と『発生時の影響度』が極めて小さい。近年はコンクリート片のはく落事故がたびたび発生しており、特に高速道路は交差道路がいくつも存在するため、本技術は非常に有効な安全対策と言える。

充填材を後打ちする際、一般的な構造の場合は図-1に示すように床版端部の側面に型枠が必要となるが、本工法は、PCケーブル孔にプラスチック栓を設置するのみで木製型枠が不要となるため、『天然資源の保護』、『産業廃棄物の発生抑制』、『CO₂排出量の削減』に繋がり環境性が向上する（写真-13）。さらに、型枠設置に掛かる作業の省力化にも繋がり、生産性も向上する。加えて、プラスチック栓は繰り返しの使用が可能であり、材料費の削減にも繋がるため、経済性も向上する（写真-14）。

一般的な構造は図-1に示すように床版端部の側面に型枠を設置して充填材を後打ちするが、充填状況を目視確認できないため、充填不良が懸念される。一方、PC床版端部処理システムは、切断孔の鉛直部は目視確認できるため、充填不良リスクが極めて小さい。また、PCケーブル孔の水平部についても、モルタル充填時のプラスチック栓エア一抜き溝からの排出確認と、プラスチック栓撤去時の目視確認の2回の充填確認を行うため、充填不良リスクを大きく低減できる（写真-17、写真-20）。

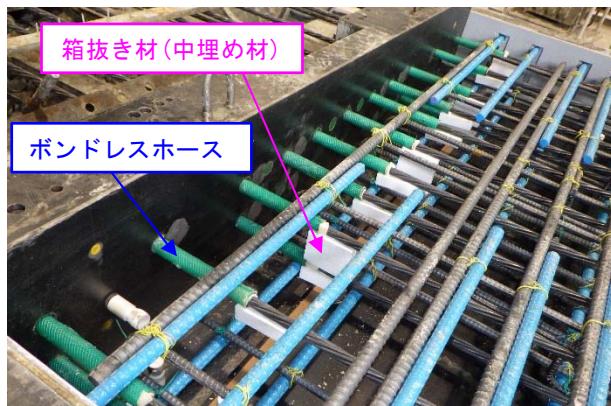
写真-2 箱抜き材とボンドレスホースの設置

床版コンクリートの打設前準備として、床版端部からかぶりを確保した位置に、PCケーブルから床版の上面までを貫通する切断孔の箱抜き材を設置する。そのため、箱抜き材の設置位置はあらかじめループ筋の配筋間隔を100mm程度に広げておく必要がある。写真-2～写真-4に箱抜き材として発泡スチロール(80mm×80mm×240mm)を使用した例を示す。PCケーブルが2段配置の場合は、発泡スチロールを門型形状の外枠材と、中埋め材の上段と下段の3パートに分けて、PCケーブルを包むように重ね合わせて配置する。また、切断孔から床版端部までの区間は、PCケーブルにビニールホース(以下、ボンドレスホース)を設置して、PCケーブルとコンクリートの付着を無くす(写真-2、写真-5)。

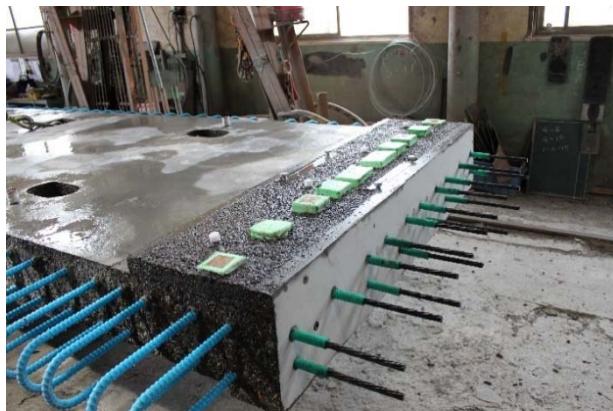
写真-6 レイタンス処理完了

床版コンクリートを打設し、プレストレスを与えた後に壁高欄設置部と施工継目部のレイタンス処理を行う（写真-6）。レイタンス処理前に切断孔の箱抜き材を撤去すると、切断孔内にレイタンス処理水の浸入の恐れがあるため、必ずレイタンス処理を行った後に切断孔の箱抜き材を撤去する。

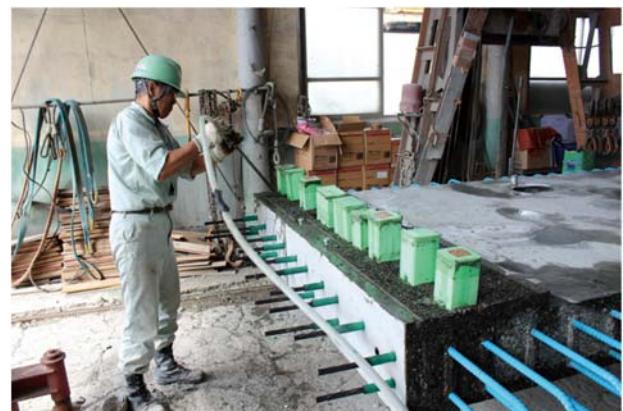
写真-7 切断孔の箱抜き材の撤去

切断孔の箱抜き材は、コンプレッサーを用いて切断孔内にエアーを送り込むことで、容易に撤去できる（写真-7）。また、ボンドレス用ホースも人力で容易に撤去できる（写真-8）。

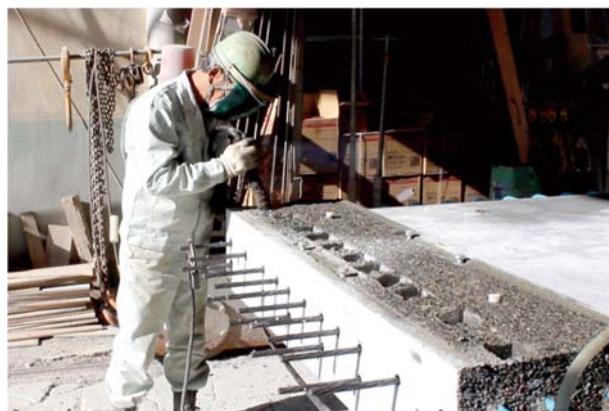
写真-9 PCケーブルの切断・撤去

床版上面の切断孔からPCケーブルを切断する。写真-9にプラズマ切断機を用いたPCケーブルの切断状況を示す。PCケーブルの切断に要する時間はケーブル1本あたり10秒程度で、非常に短時間で切断できる。なお、ガス切断などの別の切断方法を採用している事例もある。

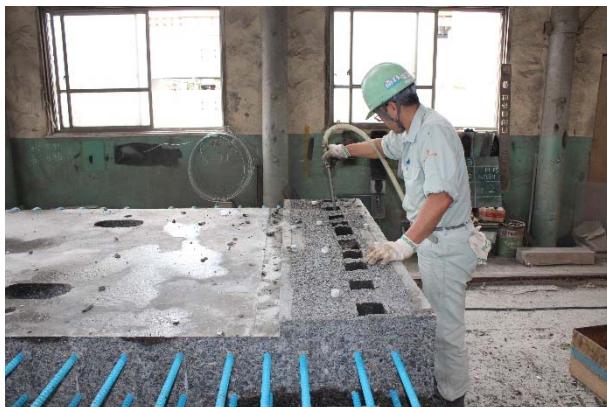
写真-10 切断孔内の清掃状況

PCケーブル切断後はコンプレッサーやウェスを用いて、切断孔内に入ったPCケーブルの破片やコンクリートガラ等の不純物と、残存油脂類を除去する。写真-10にコンプレッサーによる切断孔内の清掃状況を、写真-11に切断孔内の清掃完了後を示す。

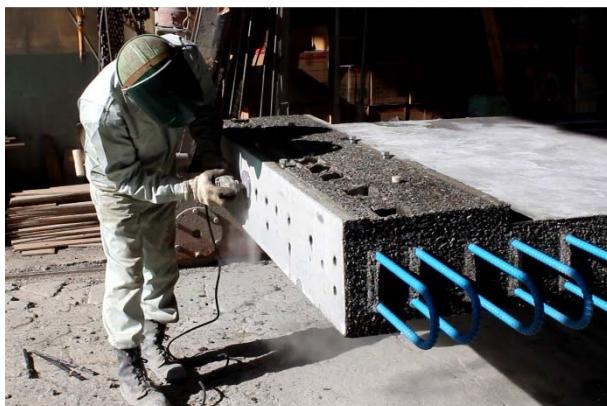
写真-12 床版側面の不陸調整状況

ディスクサンダーを使用して、床版側面の不陸調整を行った後にプラスチック栓を設置する。特にPCケーブル孔付近は入念に不陸調整を行い、プラスチック栓がしっかりと設置されていることを確認する。写真-12に床版側面の不陸調整状況を、写真-13にプラスチック栓の設置状況を示す。プラスチック栓の上側には幅3mm×深さ3mmのエア一抜き用の溝を設けておく（写真-14）。プラスチック栓を設置する際はエア一抜き用の溝が上側になっていることを十分確認する。

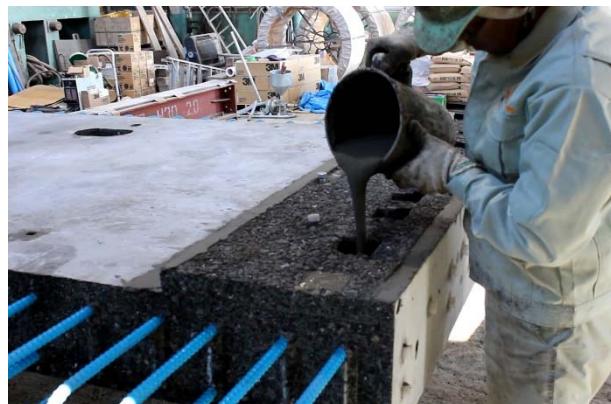
写真-15 無収縮モルタルの充填状況

床版上面の切断孔から無収縮モルタルを充填する（写真-15）。その際、プラスチック栓の溝から無収縮モルタルが排出されていることを確認する（1回目の充填確認）（写真-16、写真-17）。なお、写真-18に透明供試体による無収縮モルタル充填確認試験の状況を示す。無収縮モルタルの充填時は、プラスチック栓の上側にある溝からエアーが抜けるため、エアー混入はほとんど生じない。

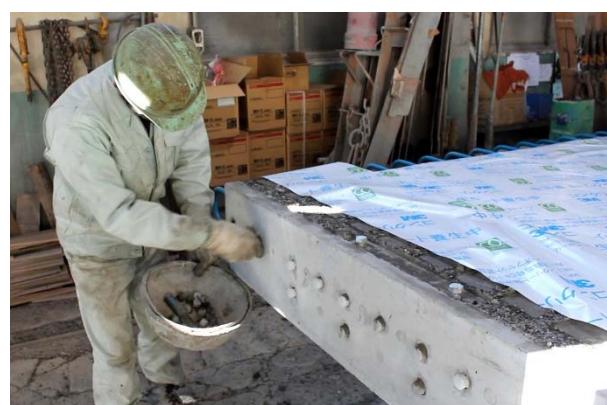
写真-19 プラスチック栓の撤去状況

プラスチック栓を撤去し、無収縮モルタルの充填状況を確認する（2回目の充填確認）。写真-19にプラスチック栓の撤去状況を、写真-20にプラスチック栓撤去後の無収縮モルタル充填状況を示す。

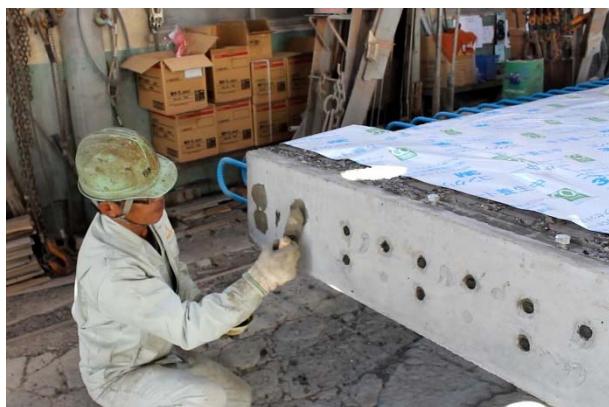
写真-21 仕上げ材による後埋め

プラスチック栓撤去あとの3~4mm程度のくぼみに、仕上げ材の後埋めを行いプレキャストPC床版の完成となる（写真-21、写真-22）。なお、床版上面の切断孔周辺は、床版コンクリートと無収縮モルタルの施工継目（界面）ができるため、劣化因子の侵入抑制として、表面含浸材を塗布しても良い（写真-23）。その際、表面含浸材はコンクリートの付着力の低下が生じない『ケイ酸塩系』を推奨する。
